Toholammin **KIRKKOJÄRVEN**

Kasvillisuuden velvoiteseuranta 2001-2003

Kasvillisuuden kehittyminen 1958-2001

Tmi Arto Hautala
Ympäristö- ja kalatalouspalvelut

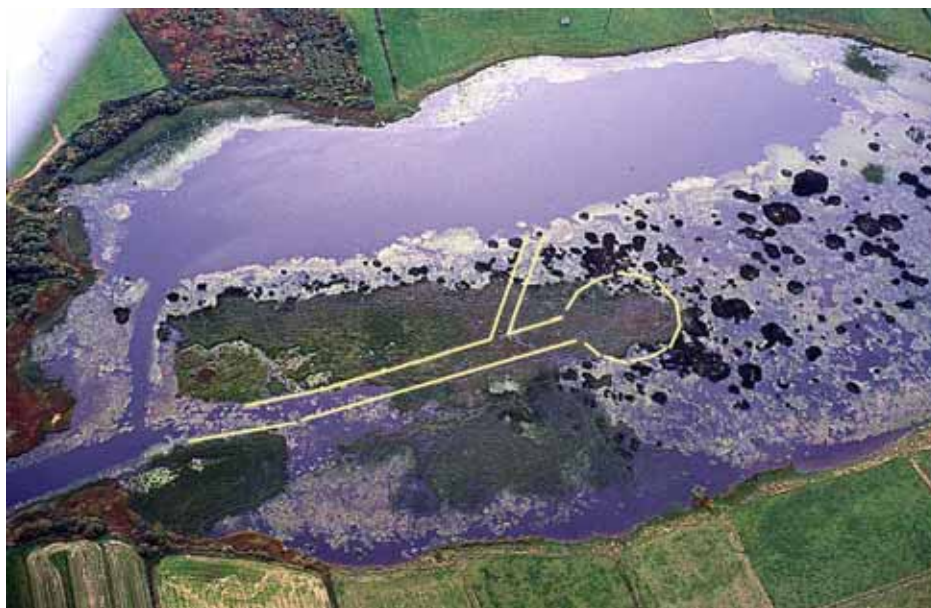
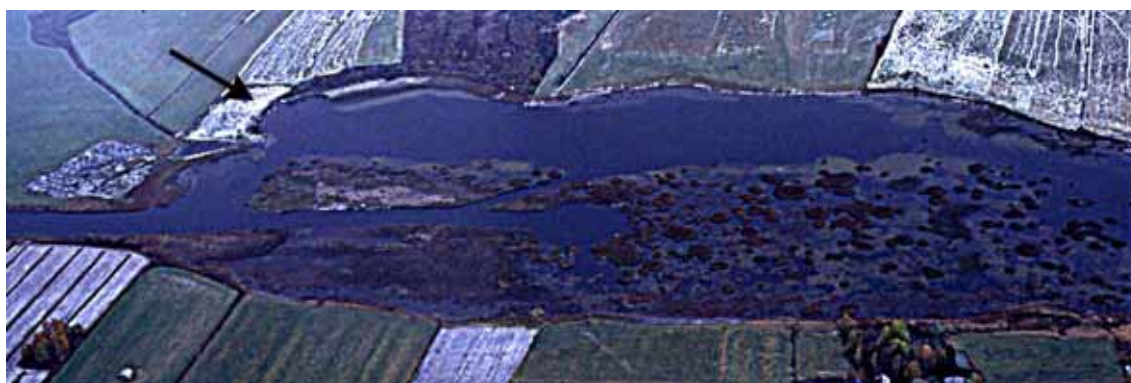
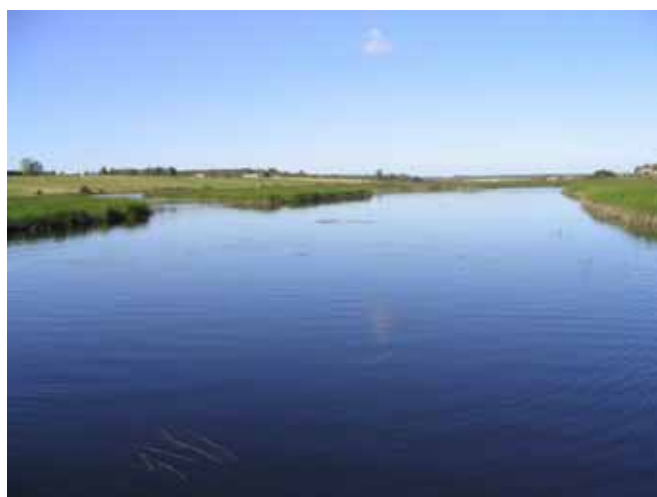
Kuva 1.

Yllä: Ilmakuva Kirkkjärven kaakkoispäädystä 12.9.2001 ennen ruoppaustöitä sekä talven 2001-2002 ruoppauksessa toteutunut ruoppausalue (keltainen raja)

Keskellä: Ilmakuva ruoppausalueesta 4.10.2002. Ohitusväylän lisäksi kuvassa näkyy toinen järveen muokatuista uimaranta-alueista (nuoli).

Alla: Kuva ruopatulta väylältä 9.9.2003, kuva alajuoksulle päin, vasemmalla kaivetun pikkuhaaran suu. Reunakasvillisuudessa ei ole tapahtunut syöpyä.

Kaakkoispäädyn kasvillisuustilanne ennen ruoppaustöitä sekä ruopattu alue ilmenee kuvasta 1. Ohitusväylän ruoppaus kohdistui pääosin järvikortevaltaiseen kasvusto-osaan, päädyn laskeutusallaslaajentuma rajautuu järvikortekasvillisuuden sekä järviruoko-kelluslehtikasvillisuuden väliseen rajaan antaen näin vedelle mahdollisuuden virrata väljemmän kasvillisuuden muodostaman suodatuskentän läpi. Karkeasti virran voimakkuuksista arvioituna uuden väylän kuljettamat vesimäärät olivat hieman suuremmat kuin vanhan väylän; alueella ei ole käytännössä putouskorkeutta ja uuden väylän poikkipinta-ala on jonkin verran vanhaa suurempi.

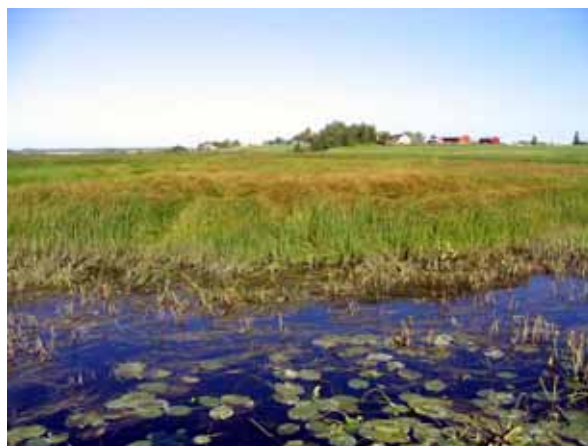
kuljettamansa raskaamman maa-aineksen sekä joidenkin kuivatusojien suilta. Kasvillisuustyyppin kasvualustoja syntyy myös laidunrannoille karjan polkiessa rantapenkkoja veteen. Tätä omanlaistaan kasvillisuustyyppiä ei ollut havaittu Styrmanin (1990) raportissa ja se lieneekin monin paikoin aivan viimeaikaisen kehityksen tulosta. *Kuvassa selkeästi entisellä vesialueella sijaitsevaa suurruohokasvillisuutta jokisuun edustalla.*

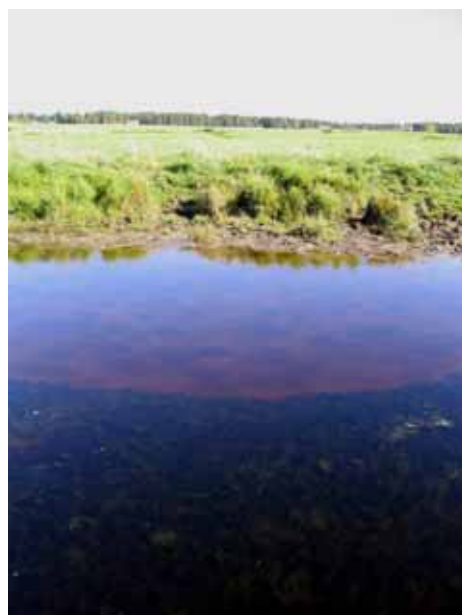
Vuoden 1958 ilmakuvan valokopiosta skannattu kuva Kirkkojärven kaakkoispäädyn kasvillisuudesta (vas). Karjan puhtaaksi kaluamat ja tallomat laidunrannat ovat olleet 1950-luvun Kirkkojärnessä selvästi nykyistä yleisempiä (oik). Etualalla näkyvä vihreä vedenalaismassa on viherlevyä.

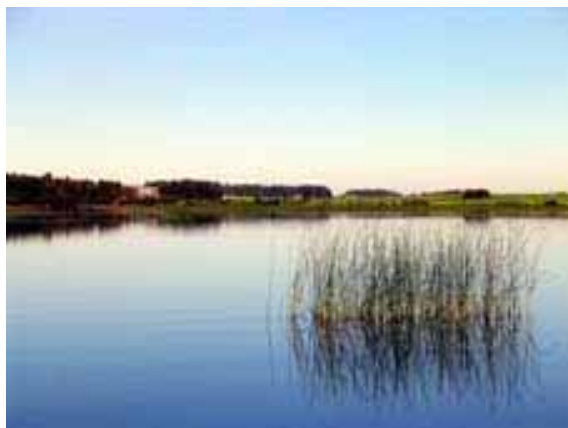
vuoden 1958 ilmakuvissa, voitaneen olettaa, että laji on näkyvämmiin levittäytynyt Kirkkojärveen vasta 1900-luvun loppupuolella. Vuonna 1990 järvikaislaa kasvoi jo noin 6 %:in ja vuonna 2001 puolestaan jo 14 %:in pinta-alalla. Laji on aivan selkeästi leviämässä edelleen. Tämän veloiteseurannan kolmen kesän aikana havaittiin muutaman uuden erilliskasvuston syntyneen järven luoteisosan avovesialueelle (*viereinen kuva*). Aiemmin laji on näyttänyt
